TOHMAJÄRVEN KUNNAN KIINTEISTÖKARTOITUS JA -STRATEGIA 2018–  
2028

Opinnäytetyö  
7.2.2018

Toimeksiantaja  
Tohmajärven kunta, Tekninen osasto

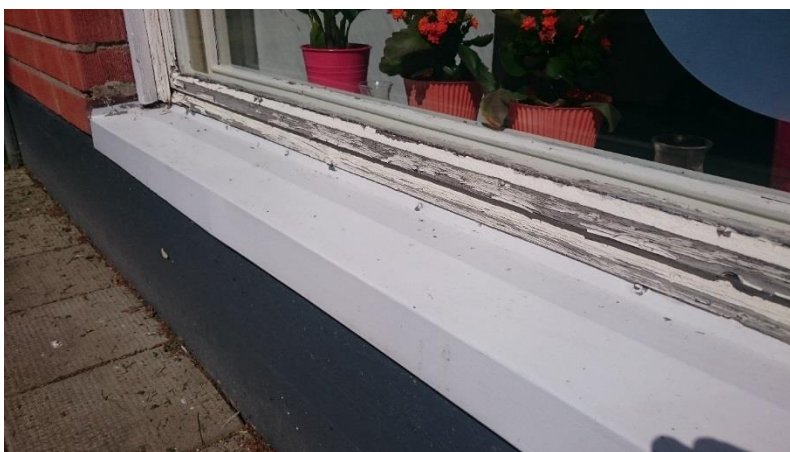
Ikkunapelleissä ei ole kallistusta juuri lainkaan ja joidenkin ikkunoiden alakarmi on vaurioitunut sulavan lumen sekä sadeveden vaikutuksesta (kuva 5.). Ikkunat tulisi kunnostaa vaurioituneilta osin sekä muuttaa ikkunapellin kallistusta jyrkemmäksi.

Kuva 4. Vaurioitunut alakarmi ja tasallaan oleva vesipelti A-talossa.

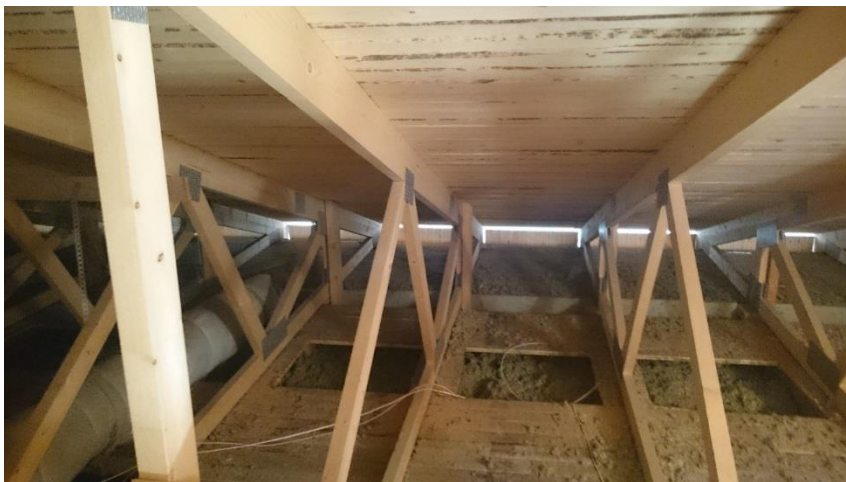
Kuva 6. Yläpohjan tuuletus räystäältä D-talossa.

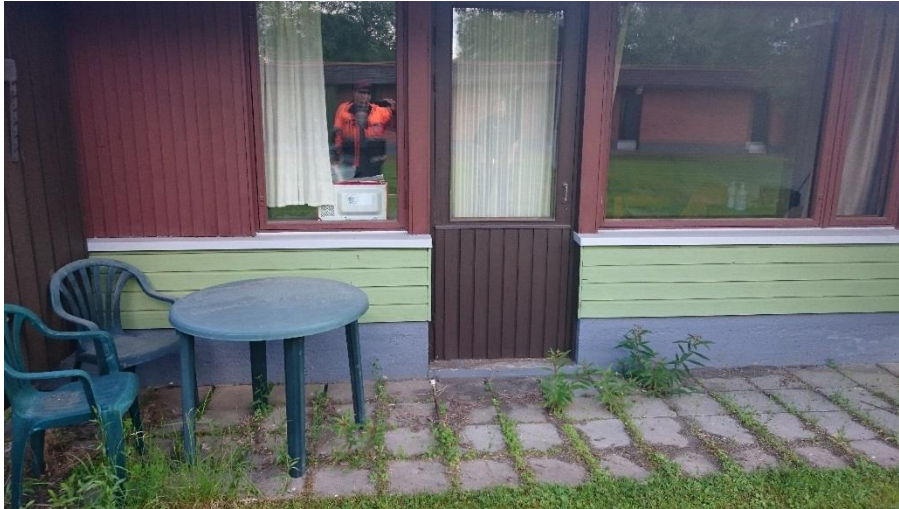
B-, E- ja F-talojen asuinhuoneistot ovat pääsääntöisesti alkuperäiskuntoisia, joihinkin huoneistoihin on tehty pintaremonttia vuosia saatossa. B-talon huopakate on uusittu joitakin vuosia sitten, tarkempaa ajankohtaa ei ollut tiedossa. Lisäksi rakennuksien ulkopuolisia puuosia on huoltomaalattu ja väliaitoja uusittu. Lattiapinta on valesokkelirakenteen takia lähellä maan pinnan tasoa myös näissä rakennuksissa (kuva 9,10).

Kuva 9. Lattiapinta lähes maanpinnan tasolla B-talossa.

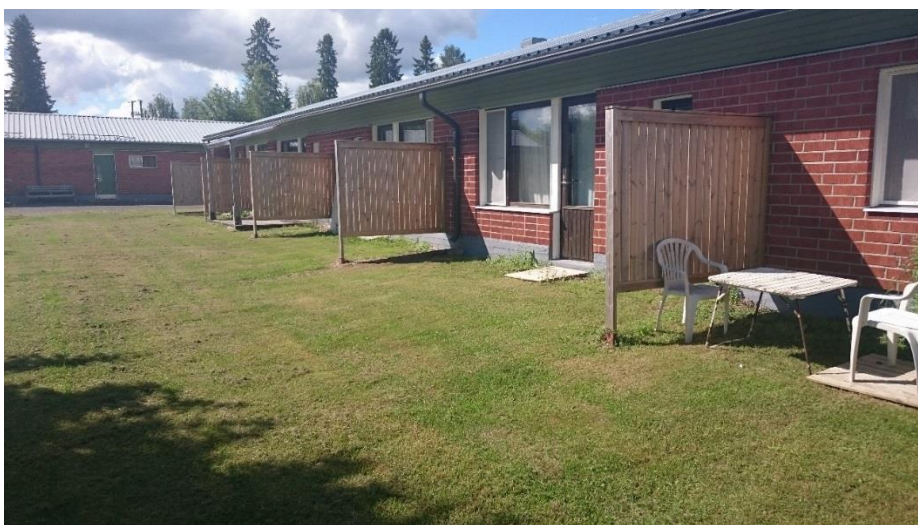
Salaoja tai sadevesijärjestelmää ei ollut havaittavissa näissäkään rakennuksissa, ainoastaan F-talon takapihalla oli sadevesikaivot, joista vedet johdetaan läheiseen ojaan. Kiinteistöhoitajan mukaan nämä kaivot eivät vedä kunnolla vaan kaivot tulvivat aika-ajoin. Purkuputken pää on todennäköisesti tukkeutunut, mutta sen löytäminen voi olla hankalaa, mikäli sen on maan alla eikä tarkasta sijainnista ole tietoa. Maan pinta on lähes tasallaan rakennusten ympärillä (kuva 11). Salaoja ja sadevesijärjestelmä tulisi rakentaa myös näihin rakennuksiin perusmuurin kosteuden- ja lämmöneristyksineen sekä muotoilla maanpinta rakennuksesta pois päin viettäväksi.

Kuva 10. Maan pinta lähes tasallaan rakennusten ympärillä.

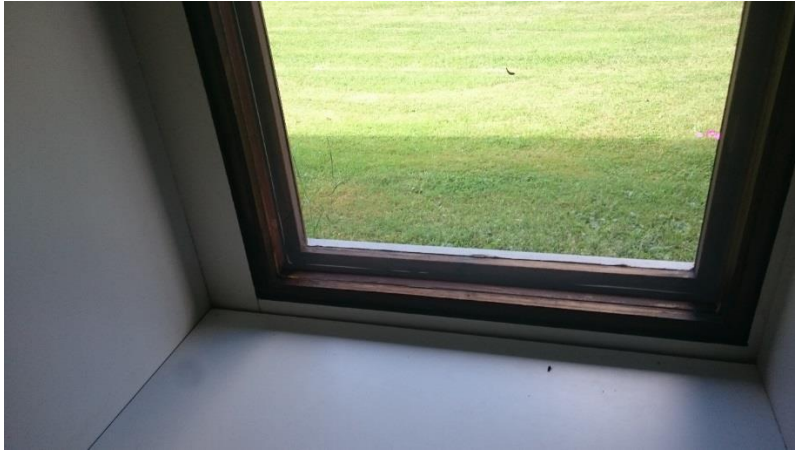
B- talossa ikkunat ovat kaksilasiset, E- ja F- taloissa kolmilasiset. Varsinkin B talossa ikkunat alkavat olla käyttöikänsä lopussa (kuva 12).

Kuva 11. B-talossa kaksilasiset puuikkunat

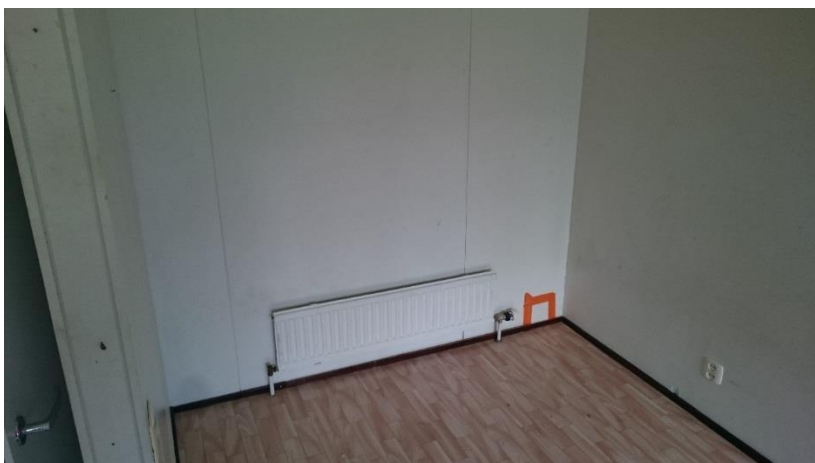
B-, E- ja F-taloihin on tehty kuntoarviointi (FCG Oy) syksyllä 2016 asuntokauppaa varten, mutta kauppa ei lopulta toteutunut. Kuntoarvioinnissa otettiin myös kuusi kappaletta mikrobinäytteitä valesokkelirakenteesta, kaksi kappaletta rakennuksesta ja yksi molemmilta seinustoilta (kuva 13). Näytteistä kolmesta löydettiin vahva viite mikrobivauriosta ja yhdessä näytteessä oli viite mikrobivauriosta. FCG Oy:n laatimassa raportissa suositellaan sokkelirakenteen kunnon tarkempaa tutkimista vaurioiden laajuuden selvittämiseksi. Raportissa kehoitetaan varautumaan koko valesokkelirakenteen uusimiseen. On kuitenkin selvää, ettei niin mitävää korjaustoimenpidettä ole järkevää tehdä ainakaan kaikkiin kolmeen rakennukseen nykyisellä käyttöasteella ja vuokratasolla.

Kuva 12. Mikrobinäytteen ottokohta valesokkelirakenteesta B-talossa.

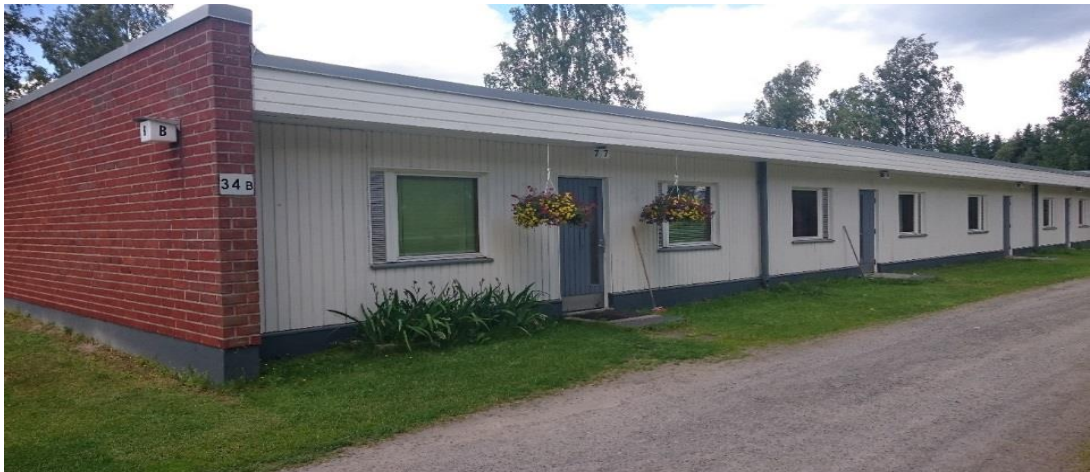
Maan pinta on monin paikoin rakennusten ympärillä lähes tasallaan ja maan pinta noin 100 mm maan pinnan tason yläpuolella (kuva 17), salaojituksesta ei ole tietoa eikä sadevesijärjestelmää ole vaan sadevedet johdetaan loiskekiville. Valesokkelirakenteen kunto kannattaa tutkia tarkemmin rakenneavauksin. Rakennuksiin tulisi rakentaa salaoja- ja sadevesijärjestelmä sekä muotoilla maan pinta rakennuksesta poispäin viettäväksi.

Kuva 16. Maan pinta lähes tasallaan rakennusten ympärillä. Lattiapinta on lähellä maan pinnan tasoa.

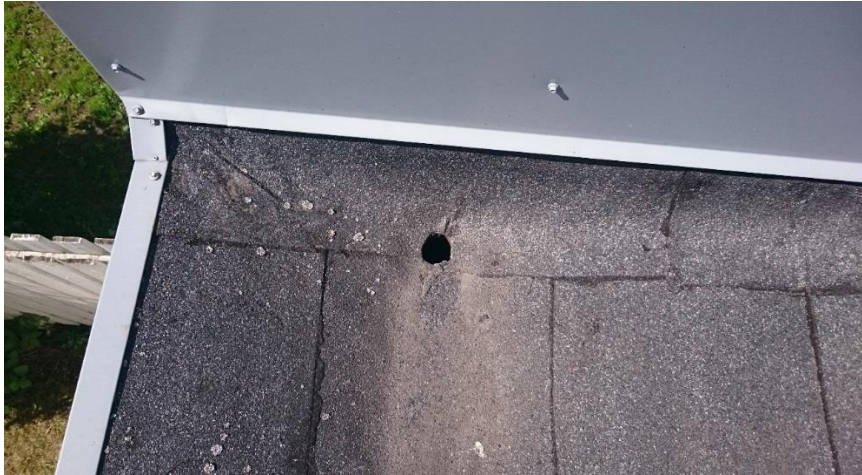
Vesikatteen kunto vaikutti silmämääräisesti hyvältä. Katon sisäpuolisen sadevesijärjestelmän vedenpoistoreiät olivat pienet ja kiinteistöhoitajan mukaan tukkeutuvat helposti lehdistä, jolloin sade ja sulamisvedet jäävät katon painanteisiin

seisoman (kuva 18). Seisovasta vedestä oli havaittavissa merkkejä vesikatolla. Vedenpoistoreikien kokoa kannattaisi suurentaa sekä puhdistaa katto lehdistä säännöllisesti tukkeutumisen estämiseksi.

Kuva 17. Katolla on sisäpuolinen vedenpoisto.

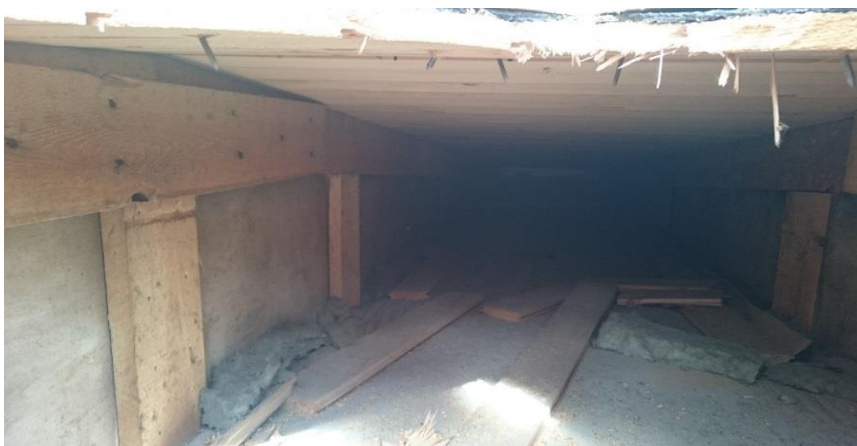
Yläpohjassa on matala ryömintätila. Tilassa ei mahtunut kunnolla liikkumaan, joten yläpohjan kuntoa oli hankala arvioida. Kattokannattimien väli on levytetty lähes umpeen, joka estää harjan suuntaisen tuulettumisen. Yläpohjasta ei ollut havaittavissa selvää tuuletusväliä myöskään räystäällä (kuva 19). Yläpohjan tuulettusta kannattaisi parantaa erityisesti räystäään osalta. Lisäksi yläpohjassa oli sinne kuulumatonta rakennusaikaista puutavaraa, jotka tulisi poistaa.

Kuva 18. Yläpohjan ryömintätilassa ei havaittavaa tuuletusta.

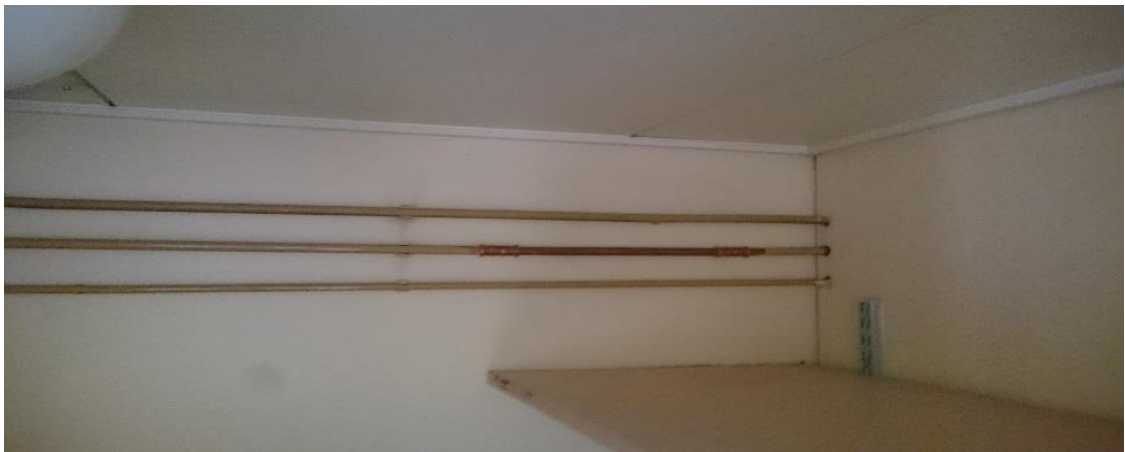
Käyttövesiputkistossa on ollut useita vuotokohtia, vaikka putkisto on uusittu 90-luvulla. Vuodot on paikattu korvaamalla vuotava putki uudella putken pätkällä (kuva 20). Erityisesti käyttövesiputkisto tulisi uusia ensi tilassa.

Kuva 19. Käyttövesiputkistoa paikattu useissa huoneistoissa.

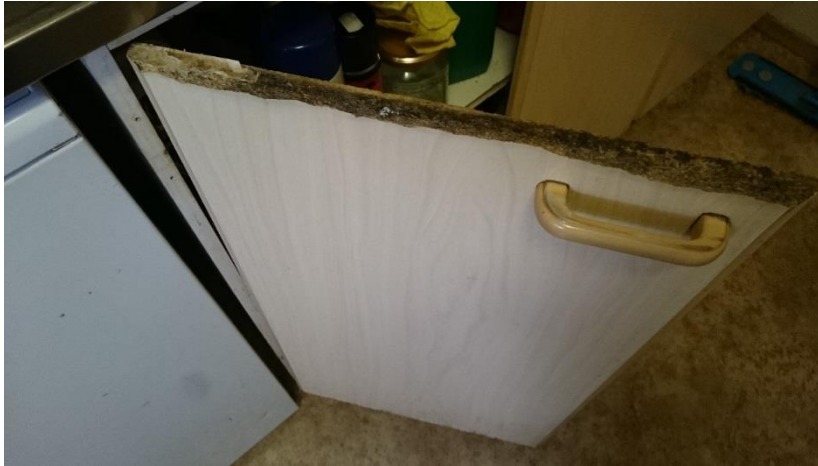
Asuinhuoneistot ovat hyvin vaihtelevassa kunnossa. Suurin osa asuinhuoneistoista ovat perussiistejä, mutta muutama on kunnoltaan heikko. Sisäpinnat ovat pääsääntöisesti hyvässä kunnossa niissä huoneistoissa, missä asukkaan vaihtumisen yhteydessä pintoja on kunnostettu. Muutamassa huoneistossa sisäpinnat ovat erittäin heikossa kunnossa ja vaatisivat välitöntä kunnostamista. Lattiapinnoitteena kaikissa asuinhuoneistoissa on 80-luvulla asennetut muovimatot. Keittiökalusteet ovat useimmissa huoneistoissa peräisin 80- luvulta. Keittiökalusteet sekä muut kiintokalusteet ovat useimmissa asuinhuoneistoissa kohtuullisessa kunnossa, mutta muutamassa huoneistossa erittäin huonossa kunnossa (kuva 22).

Kuva 21. Keittiökalusteet huonossa kunnossa ylimmän kerroksen asunnossa.

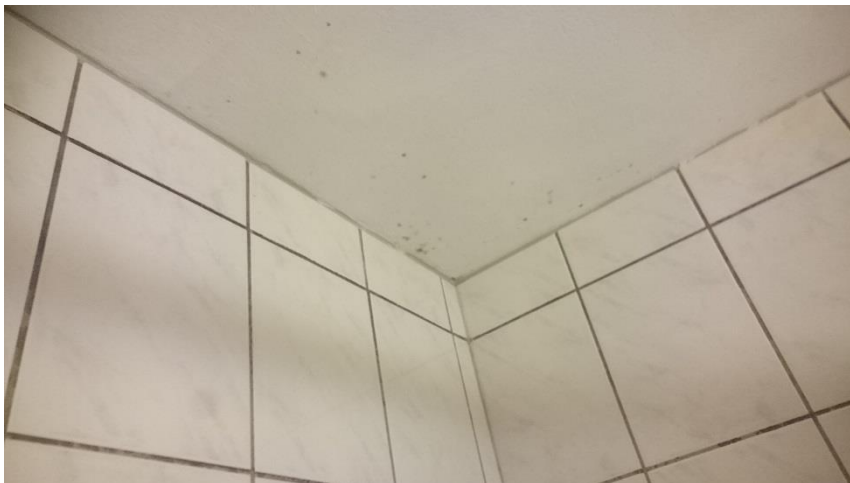
Kiinteistössä on pääsääntöisesti painovoimainen ilmanvaihto, joka toimii puutteellisesti. Ilmanvaihtoa on pyritty tehostamaan koneellisesti tuloilmalaitteilla joissakin asuinhuoneistoissa, ikkunoiden raitisilmaventtiileillä sekä kellarikerroksen poistoilmalaitteilla. Erityisesti asuinhuoneistojen märkätiloissa sekä kellarikerroksen pesuhuoneessa on pinnoilla havaittavissa kosteuden aiheuttamia värimuutoksia (kuva 23).

Kuva 22. Pistemäisiä mahdollisia mikrobikasvustoja märkätilan katossa.

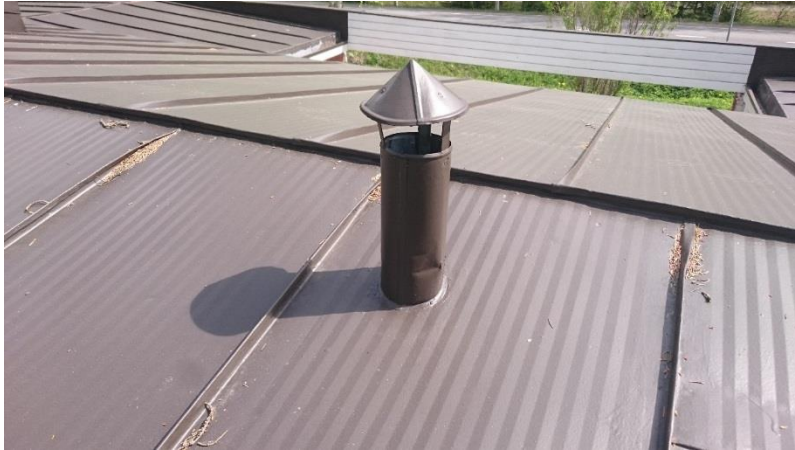
Vesikatto sekä yläpohja vaikuttivat melko hyväkuntoisilta. Vesikate on maalattu joitakin vuosia sitten ja vesikatteen läpi on asennettu katettuja tuuletusputkia yläpohjaan (kuva 34). Vesikaton koulun puoleiselta lappeelta maali oli paikka paikoin hilseillyt, mutta välittömiä korjaustarpeita ei vesikatteessa ilmennyt. Mikäli vesikate joskus uusitaan, kannattaa kattorakennetta muuttaa siten, että räystäspituutta jatketaan tiiliverhouksen ulkopinnan ulkopuolelle.

Kuva 33. Yläpohjan tuuletusta parannettu.

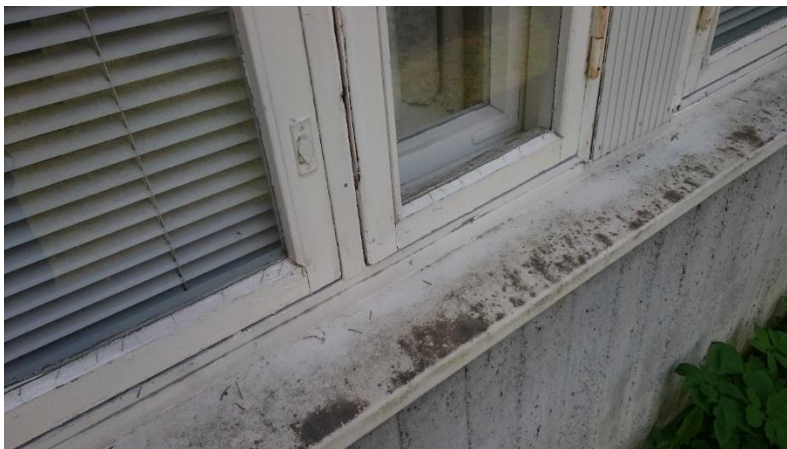
Ikkunat rakennuksessa ovat ilmeisesti alkuperäiset ja käyttöikänsä lopussa. Ikkunoiden karmit tulisi vähintäänkin maalata. Lisäksi ikkunoiden vesipeltien kallistus ei ole riittävä (kuva 35). Peltien liitosten tiiveys muihin rakenteisiin tulisi varmistaa.

Kuva 34. Ikkunoiden vesipellin kallistus ei ole riittävä.

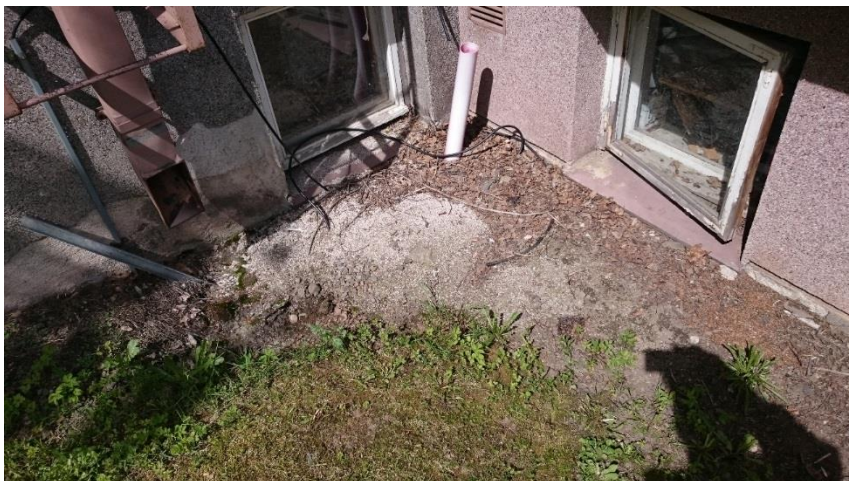
Rakennuksen perusmuuri vaikuttaa ulkoisesti olevan kohtuullisessa kunnossa eikä rakenteellisia vikoja havaittu. Sadevesikourujen luona sokkelin pinnoitteena oleva rappaus on paikoin irronnut. Rakennuksessa ei ole sadevesijärjestelmää vaan alapuolella sadevedet on johdettu asfaltille (kuva 37) ja yläpuolella suoraan maahan kellarin seinän viereen. Pahin tilanne on laajennusosan nurkassa yläpuolella, jossa myös maan pinnan kallistus on suoraan seinään päin (kuva 38). Sade- ja sulamisvedet jäävät nurkkaukseen seisomaan perusmuurin viereen. Nurkkauksessa on myös ikkunat lähes maan pinnan tasossa (kuva 39). Ikkunoiden alakarnit ovat tummuneet ja maali hilseillyt irti (kuva 40). Sadevesijärjestelmä tulisi rakentaa ensi tilassa erityisesti rakennuksen yläpuolelle seinustalle, sekä muotoilla maan pinta rakennuksesta poispäin viettäväksi. Maan pinnan korkeuserojen vuoksi riittävän kallistuksen aikaansaamiseksi yläpuolelle voi joutua rakentamaan esimerkiksi tukimuurin.

Kuva 38. Sadevedet johdettu nurkkaan ja ikkunat lähellä maan pinnan tasoa.

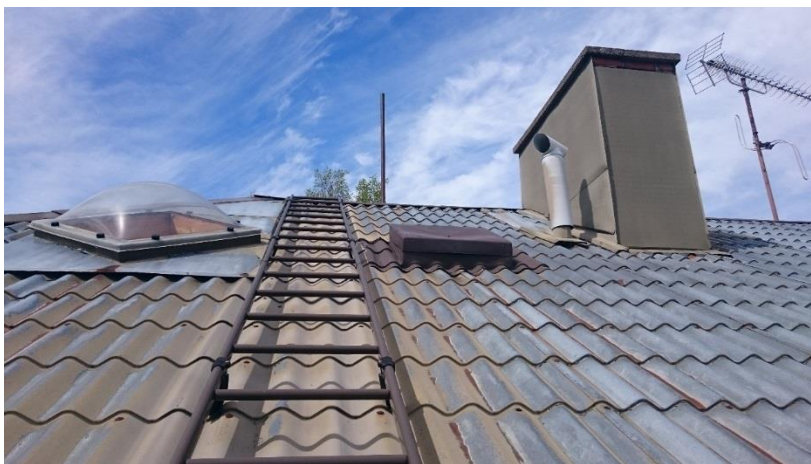
Vesikate vaikutti olevan kohtuullisessa kunnossa. Pellin pinnoite oli irtoillut monin paikoin ja alkavaa ruostumista oli havaittavissa siellä täällä (kuva 42, 43). Katto kannattaisi puhdistaa ruosteesta ja pinnoittaa uudelleen. Tämä lisäisi vesikatteen käyttöikää vielä jonkin verran. Kiinteistönhoitajan mukaan joitakin vuotokohtia katteessa on ollut, jotka on paikattu. Kylmässä ullakotilassa oli havaittavissa antenniputken läpiviennin kohdalla vanha vuotopaikka. Tällä kohdalla ullakon lattia-lankut olivat lahonneet, mutta katselmuksen aikaan vuotokohta vaikutti kuivalta (kuva 44).

Kuva 41. Vesikatto vielä kohtuullisessa kunnossa. Pinnoite irti ja hieman alkavaa ruostumista.

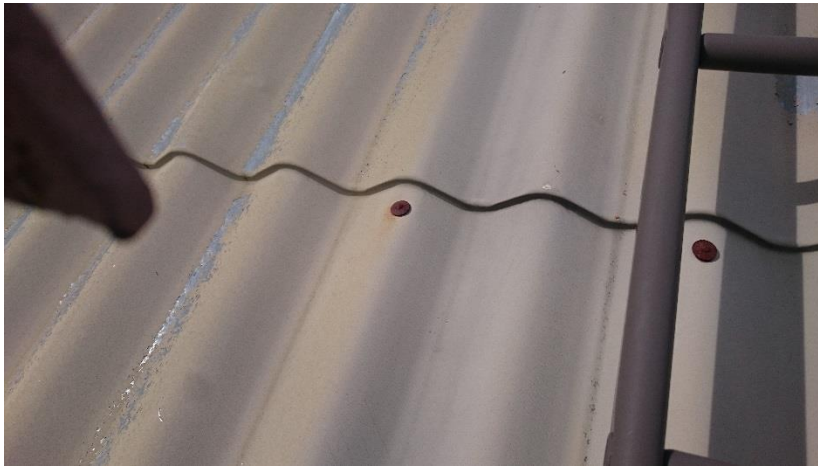
Kuva 42. Pellin kiinnityksessä käytetyt ruostuneet naulat kannattaisi vaihtaa katteruuveiksi.

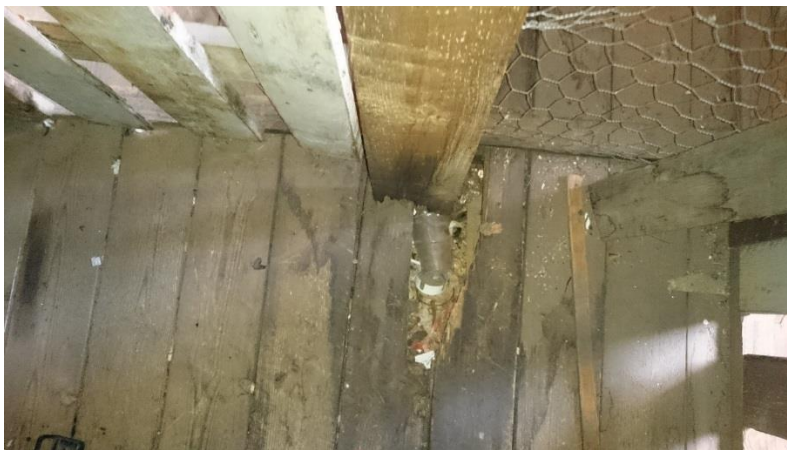
Kuva 43. Vuotaneen antenniputken läpiviennin aiheuttama kosteusvaurio ullakotilassa.

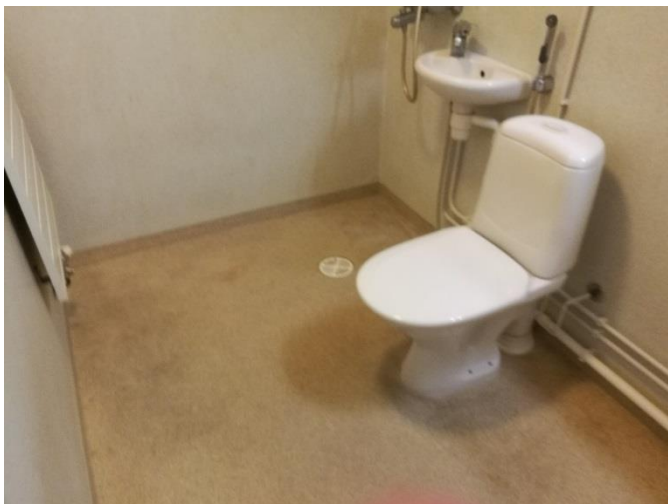
90-luvulla uusitut tilat ovat sisäpinnoiltaan melko hyvässä kunnossa kuivien tilojen osalta, eikä suurempia korjaustarpeita ole (kuva 46). Märkätilojen pintamateriaaleina käytetyt muovimatot sekä seinäpintojen muovitapetit alkavat olla teknisen käyttöikänsä loppupuolella vaikkakin näyttävät silmämääräisesti vielä hyväkuntoisilta (kuva 45). Märkätilojen saneeraukseen on hyvä varautua lähitulevaisuudessa.

Kuva 44. 1990-luvun loppupuolella uusittu pesuhuone.

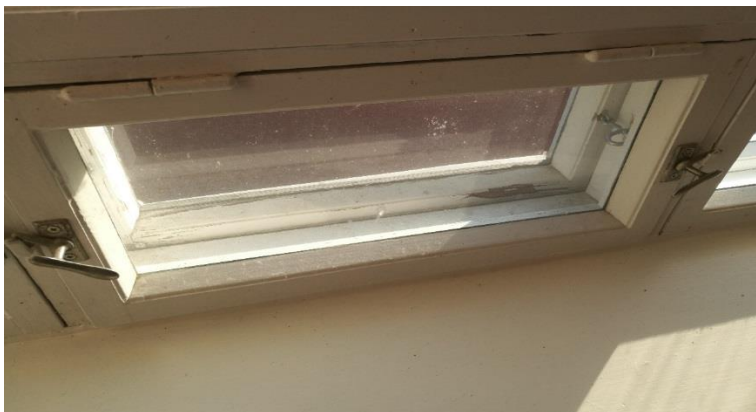
Alkuperäisessä kunnossa olevassa osassa sijaitsevat asuinhuoneistot sekä porraskäytävät ovat pinnoiltaan vanhanaikaiset, mutta kuitenkin kohtuullisessa kunnossa. Asuinhuoneistoihin on rakennettu jälkeinpäin pienet suihkutilat. Suihkutiloihin on lisätty valokatkaisijalla ohjattavat poistoilmapuhaltimet. Ikkunat ovat vanhat ja niiden uusimista kannattaa harkita energiatehokkuuden sekä asumisviihtyvyyden takia (kuva 48).

Kuva 47. Alkuperäinen kaksilasinen puuikkuna.

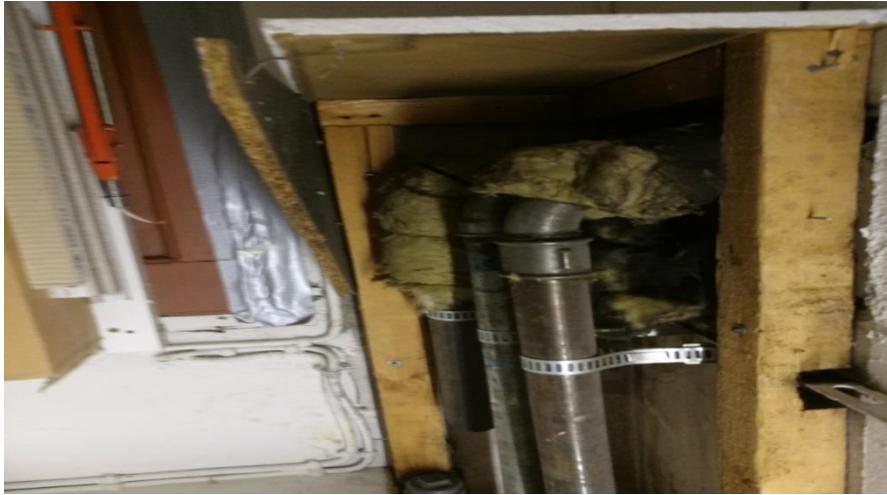
Kaikissa alemmassa kerroksessa oleviin varastotiloihin ei päästy käymään. Tarkasteltujen varastotilojen osalta voidaan todeta tilojen olevan heikossa kunnossa, mutta kelpaavan käyttötarkoitukseensa.

Kuva 48. Avonaisia mineraalivillaeristeitä varastotiloissa, jotka tulisi poistaa tai peittää.

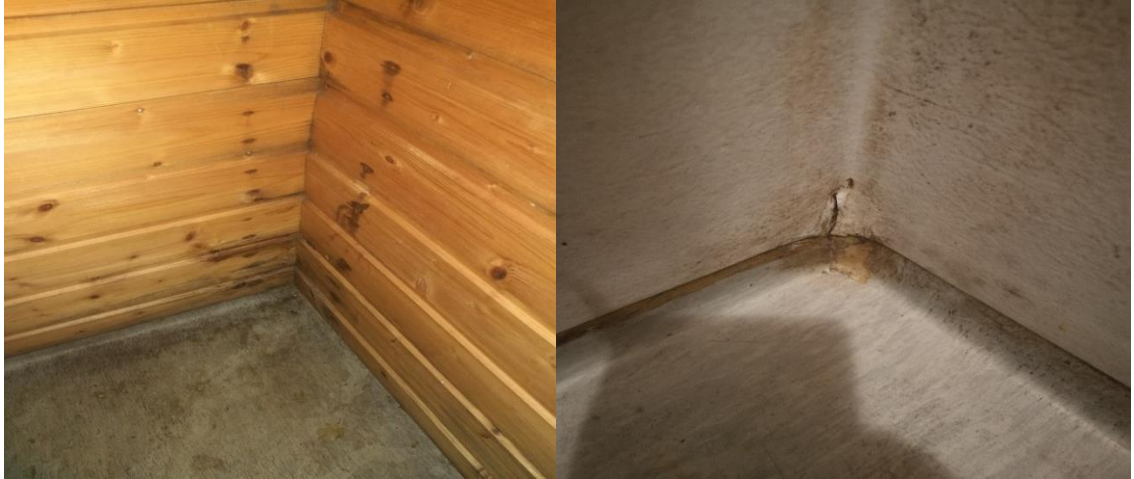
Sisäpinnoissa kuivien tilojen osalta pintamateriaalit ovat vielä välttävissä kunnossa. Eniten korjaustarpeita oli lattiapinnoitteena olevassa muovimatossa sekä keittiön kalusteissa. Pesuhuoneessa lattiamateriaalina olevassa muovimatossa oli halkeamat jokaisessa nurkassa seinälle nostetussa osassa (kuva 52). Halkeama mahdollistaa pesuveden pääsyn vesieristeenä toimivan muovimaton läpi mahdollistaen näin ollen alapohjarakenteen vaurioitumisen. Saunassa paneelit

olivat tummuneet nurkista koko lauteiden alapuoliselta osaltaan. Tämä viittaa paneeloinnin takana olevan tuuletusraon toimimattomuuteen. Märkätilat sekä sauna vaatisivat saneerausta. Samalla märkätilojen poistoilmanvaihtoa tulisi tehostaa koneellisesti.

Kuva 51. Saunan paneelit tummuneet ja pesuhuoneen muovimatto rikki nurkista

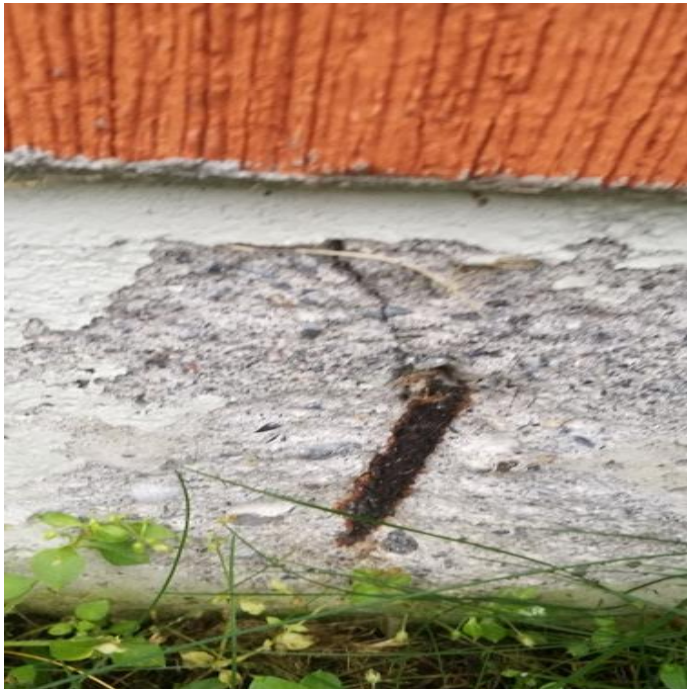
Ulkoverhouksessa ei havaittu merkittäviä korjaustarpeita. Alimman tiilirivin pystysaumoihin ei ole jätetty tuuletusvälejä. Perustuksissa havaittiin joitakin ruostuneen raudoituksen aiheuttamia lohjenneita paloja. Liian pinnassa oleva raudoitus ruostuu karbonatisoitumisen seurauksena (kuva 53). Rakenteellisia vikoja perustuksissa ei havaittu.

Kuva 52. Perustusten pinnassa oleva raudoitus alkanut ruostumaan.

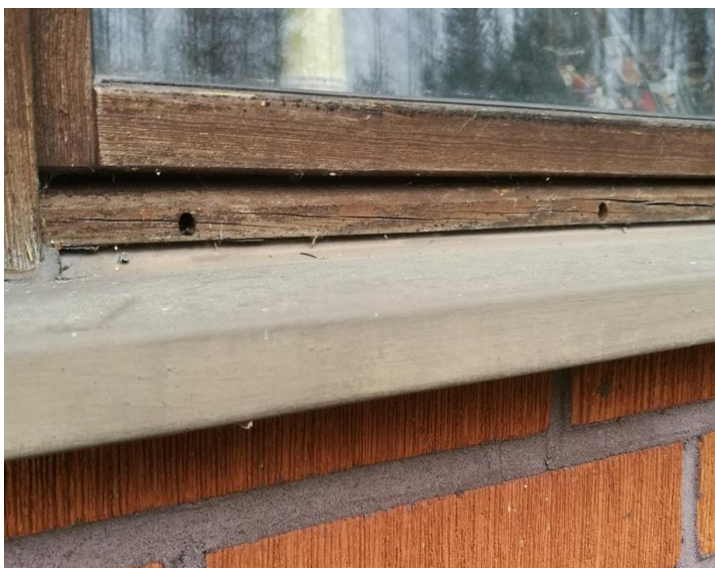
Kuva 53. Ikkunan karmit kannattaisi maalata ja pellin kallistus muuttaa ulospäin viettäväksi.

Ikkunat ovat alkuperäiset 3-lasiset puuikkunat ja vielä välttävässä kunnossa. Ikkunapellit rakennuksessa ovat lähes tasallaan. Ikkunan karmit kannattaisi huoltomaalata. Viimeistään ikkunoiden uusimisen yhteydessä ikkunapeltien kallistus tulee muuttaa ulospäin viettäväksi. Tämä vaatii yhden tiilirivin poistamisen ikkunan alapuolelta (kuva 54).

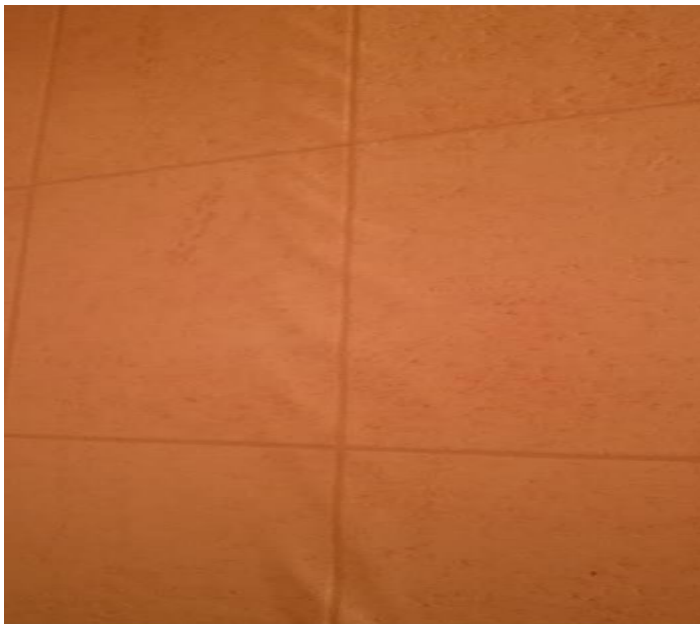
Sisäpinnat ovat pääosin alkuperäiset. Lattiamateriaalina kuivissa tiloissa on muovimatto ja seinämateriaalina puupanelointi ja lastulevy. Keittiön lattiassa muovimatto on rikki noin neliön alueella. Muita merkittäviä korjaustarpeita kuivissa tiloissa ei havaittu. WC-tilan seinissä muovimatto oli ikään kuin rutussa levytyksen saumojen kohdalla (kuva 55). Tämä johtuu todennäköisesti seinärakenteen elämisestä. Pesuhuoneessa seinä- ja lattiamateriaalina on laatoitus. Vesieristyksen olemassaolosta ei ole tietoa. Laattojen saumoissa on paljon värjäytymiä. Saunan paneloinnin takana ei ole kunnollista tuuletusrakoa. Ilmanvaihtoa kannattaisi tehostaa koneellisesti märkätiloista.

Kuva 54. WC:ssä muovimatto rutussa ilmeisesti levytyksen sauman kohdalla.

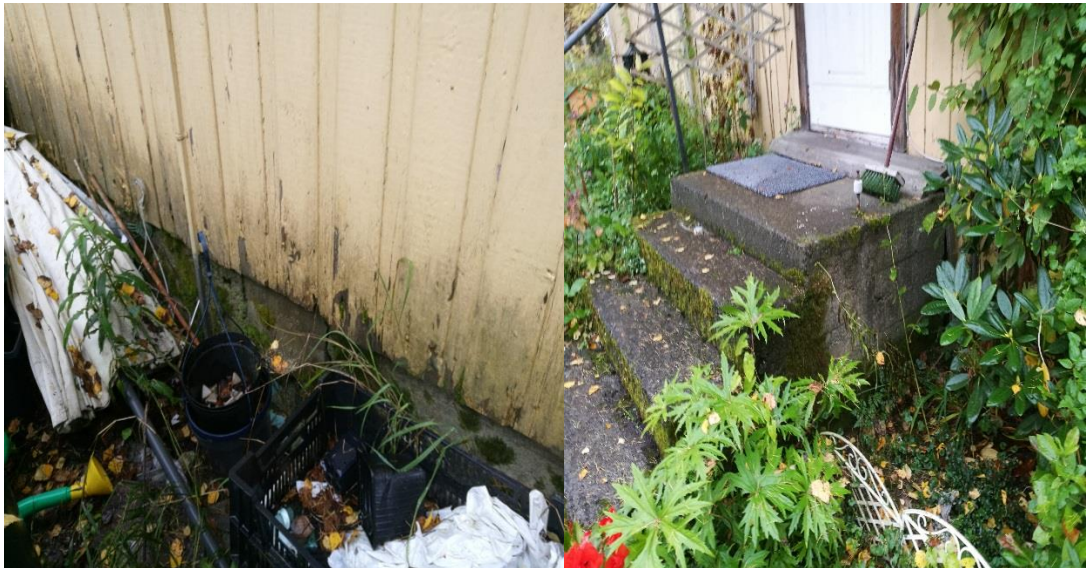
Asuinhuoneistoon johtavat ulkoportaat olivat kallistuneet huomattavasti rakennukseen päin ilmeisesti routimisen seurauksena. Ulkoverhouksessa oli huomattavia korjaustarpeita. Ulkoverhouksen alaosa oli paikkapaikon lahonnut roiskuvan sadeveden seurauksena (kuva 57). Ulkoverhous tulisi käytännössä uusia. Lisäksi ikkunoiden pielilautoja puuttui.

Kuva 56. Ulkoverhous lahonnut alaosasta ja perusmuurin ympärillä runsaasti kasvillisuutta.

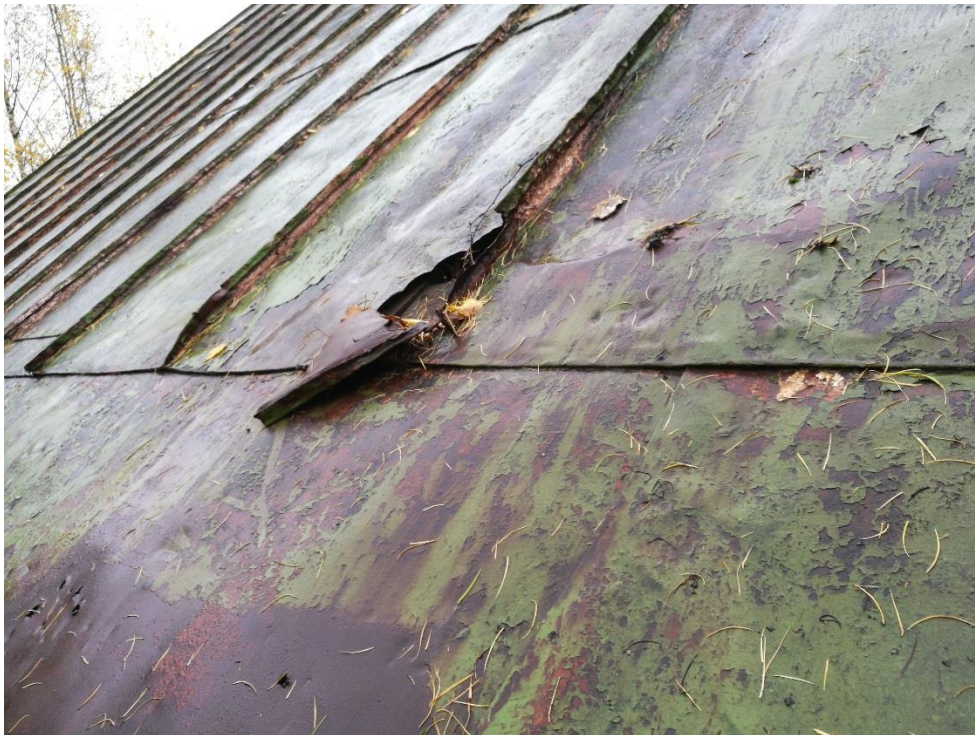
Vesikatto rakennuksessa on erittäin huonossa kunnossa. Peltikatosta oli irronnut noin kämmenen kokoinen pala, jonka alla näkyi suoraan aluslaudoitus (kuva 58). Lisäksi katteessa havaittiin useita pienempiä reikiä erityisesti saumoissa. Peltikattolla on aikaisemmin ollut vuotava antenniputken läpivienti, joka on poistettu ja paikattu. Räystäällä sijaitsevista kylmissä ullakkotiloissa havaittiin runsaasti vuotavasta katosta johtuvia kosteuden aiheuttamia merkkejä. Aluslaudoitus oli tummunut käytännössä koko näkyvältä osalta ullakkotilassa. Lisäksi asukkailla oli sankkoja pahimpien vuotopaikkojen alla. Vesikatto alusrakenteineen tulisi ehdottomasti uusia ensi tilassa koko rakennukseen. Myös sadevesikourut ja syöksytorvet tulisi asentaa.

Kuva 57. Vesikatossa kämmenen kokoinen reikä ja useita pienempiä.

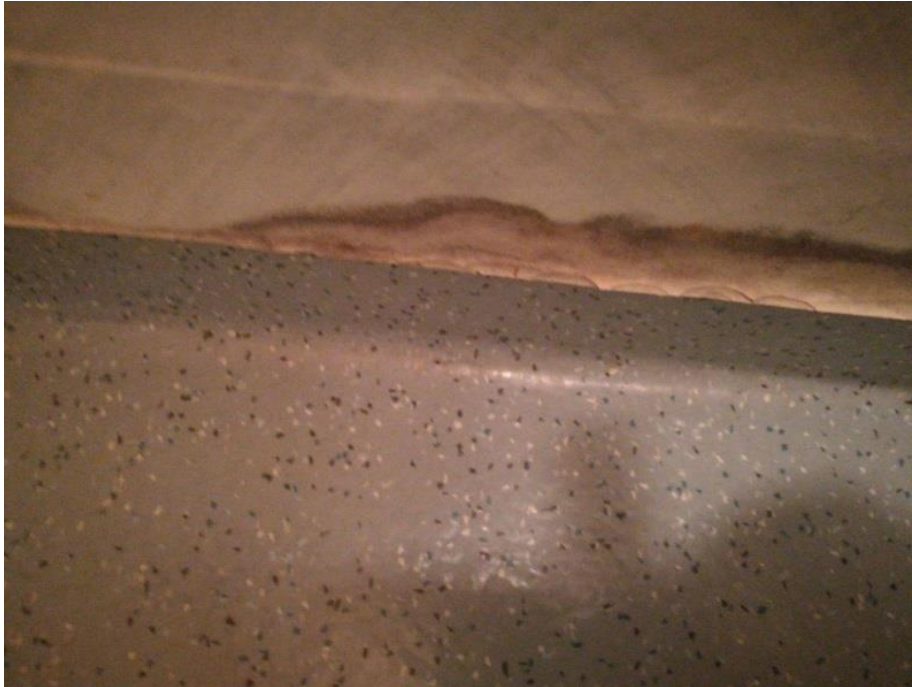
taiden alla. Tilassa ei mahdu seisomaan suorana. WC tilat olivat huonossa kunnossa molemmissa asunnoissa. Seinien muovitapettien saumat olivat irronneet alaosastaan ja niissä oli havaittavissa merkkejä kosteudesta (kuva 59).

Kuva 58. Kosteuden aiheuttamia merkkejä WC:n seinäpinnoissa.

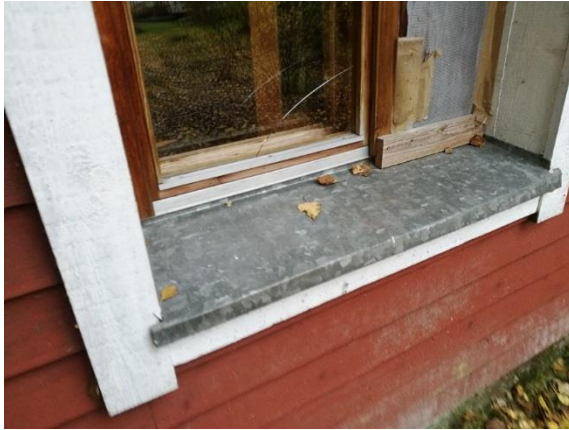
Ikkunat rakennuksessa olivat kaksilasiset ja vanhat. Ikkunat ovat käyttöikänsä lopussa. Lisäksi ikkunapelleissä ei ollut kallistusta juuri lainkaan (kuva 65).

Kuva 61. Ikkunat huonokuntoiset.

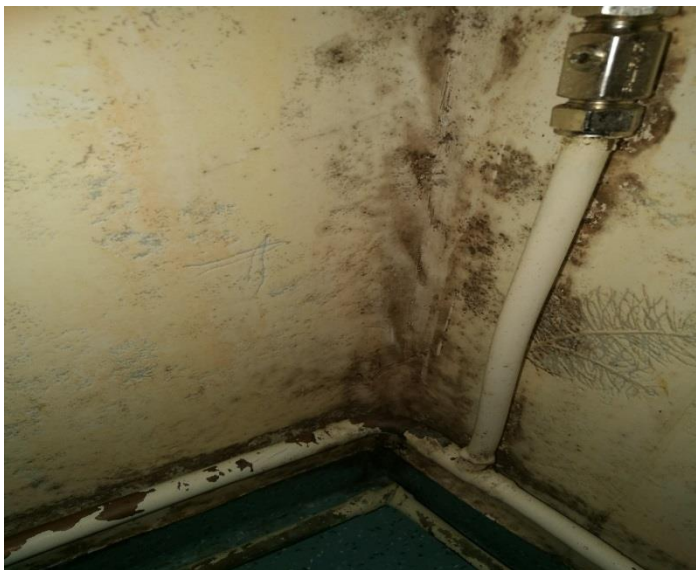
Kuivien tilojen osalta sisäpinnat olivat välttävässä kunnossa. Erityisesti lattiapinnoitteena olevassa muovimatossa oli jonkin verran korjaustarpeita. Märkätilojen osalta lattiamateriaalina oleva muovimatto oli hyväkuntoinen. Märkätilojen seinäpinnoissa olevassa muovitapetissa, varsinkin nurkissa, oli havaittavissa kosteuden aiheuttamaa irtoamista sekä värimuutoksia (kuva 63).

Kuva 62. Märkätilan muovitapetti huonokuntoinen erityisesti nurkassa.

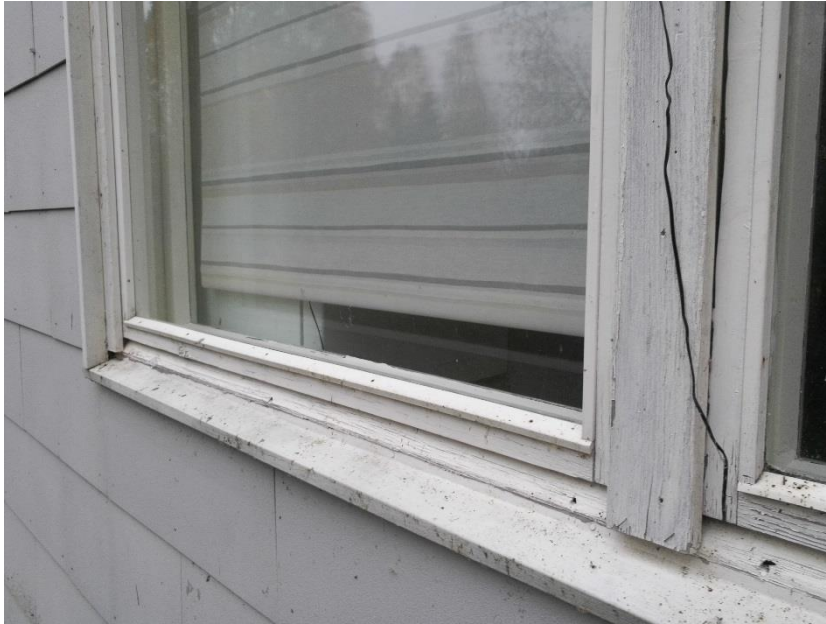
Ikkunat rakennuksessa olivat ilmeisesti alkuperäiset ja huonokuntoiset. Ikkunat ovat jo ylittäneet käyttöikänsä ja ne kannattaisi uusia (kuva 66).

Kuva 65. Ikkunat alkuperäiset ja käyttöikänsä lopussa.

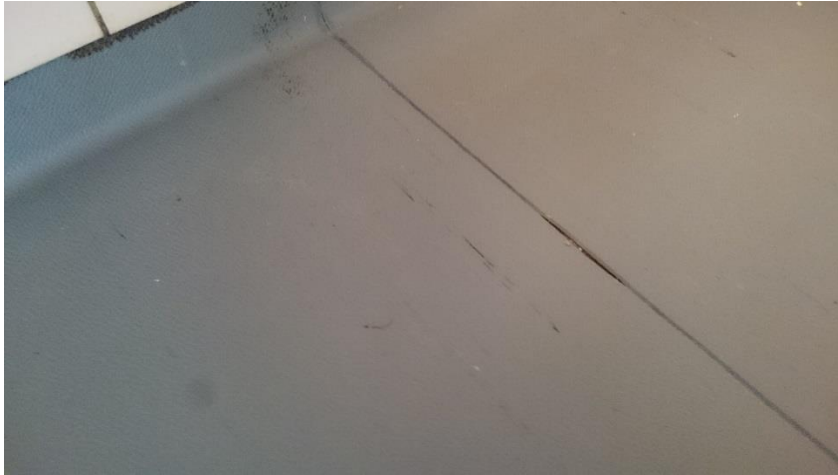
Huoneistot ovat pääosin melko hyvässä kunnossa (kuva 68). Pintamateriaaleissa on jonkin verran pieniä korjaustarpeita. Pesuhuoneet rakennuksissa ovat huonokuntoisemmat. Eräässä asunnossa on suihkutilan muovimaton saumat auenneet ja matto tuntuu olevan irti noin neliön alueelta (kuva 69). Auki oleva sauma mahdollistaa veden pääsyn alapohjarakenteeseen aiheuttaen riskin kosteusvaurion syntymiseen. Maton irtoaminen johtunee kohonneesta kosteudesta lattiarakenteessa. Pesuhuoneissa käytetyt pintamateriaalit alkavat olla teknisen käyttökänsä loppupuolella. Saunan oven karmit sekä listat olivat tummuneet roiskeveden vaikutuksesta (kuva 70). Lisäksi pesuhuoneen katon paneloinnissa oli havaittavissa pistemäisiä täpliä. Tämä viittaisi puutteelliseen ilmanvaihtoon märkätilioissa. Pesuhuoneessa on liesituulettimella ohjattava koneellinen poisto, mutta todennäköisesti asukkaat eivät pidä sitä päällä kasvavan energiankulutuksen takia. Pesuhuoneet ja saunat kannattaisi remontoida.

Kuva 68. Pesuhuoneessa muovimaton sauma auki ja matto irti noin neliön alueelta.

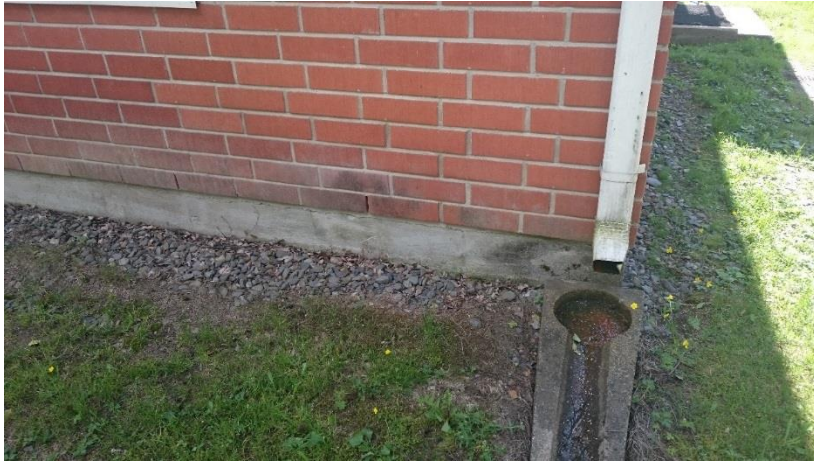
Ulkoverhouksen alaosassa sekä perusmuurissa oli havaittavissa roiskeveden aiheuttamia jälkiä erityisesti syöksytorvien kohdalla (kuva 71). Lisäksi perusmuurissa oli jonkin verran näkyvissä pieniä halkeamia. Rakenteellisia vikoja perustuksissa ei havaittu.

Kuva 70. Perusmuuri kastunut syöksytorven kohdalta. Ulkoverhouksessa tuuletusväli ja tiilisaumoihin jätetty raot joka kolmanteen väliin.

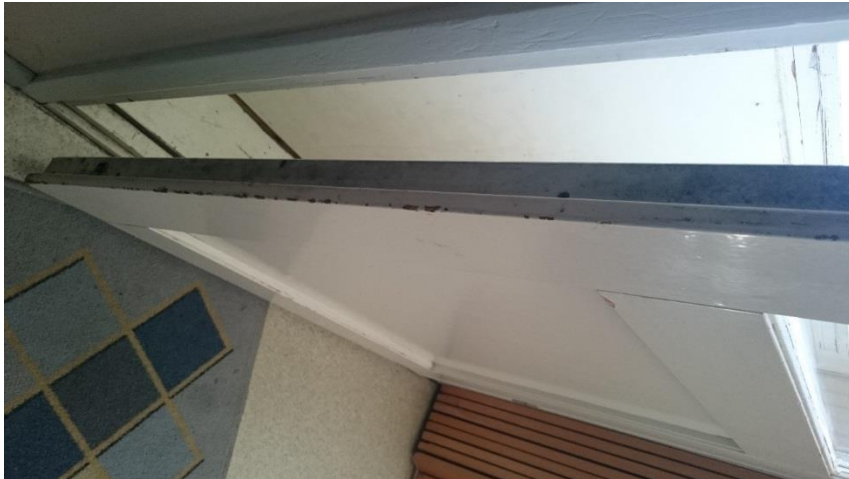
Kuva 71. Ovi ottaa kiinni karmin.

Huoneistojen ulko-ovet ja ikkunat ovat alkuperäiset. Ikkunat ovat vielä kohtuullisessa kunnossa ja ikkunapeltien kallistus on riittävä. Kaikki huoneistojen takapihalle johtavat ovet eivät mene kiinni kunnolla oven ottaessa kiinni karmin (kuva 72). Ovet tulisi kunnostaa ja käynti tarkastaa.

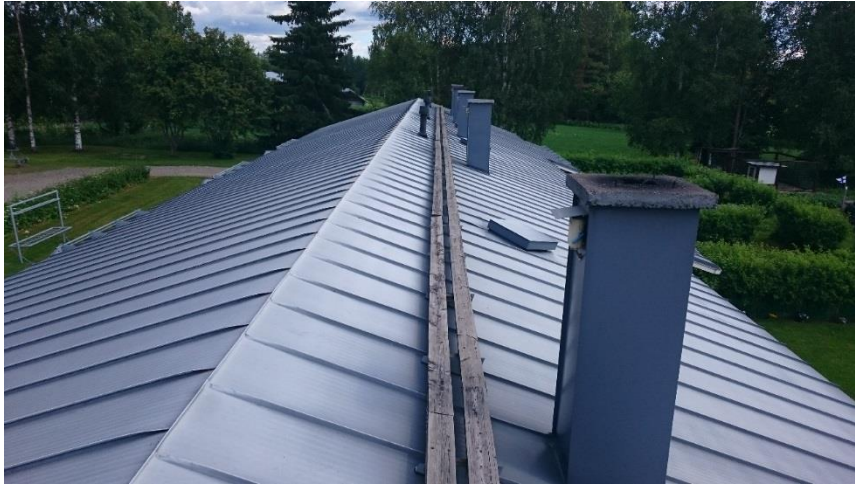
Vesikatteena oleva konesaumakate vaikutti hyväkuntoiselta, eikä siinä havaittu silmämääräisesti puutteita. Kattoturvatuotteiden osalta kävelysiltana toimivat 2x4 tuuman lankut, jotka olivat harmaantuneet, mutta vaikuttivat vielä lujilta (kuva 73). Kävelysilta kannattaisi vaihtaa teräksiseen käyttötarkoituksen mukaisesti valmistettuun kävelysiltaan. Lankut voivat olla erityisesti sateella tai talvella liukkaat ja

aiheuttavat riskin liukastumisella ja putoamiselle. Yläpohjassa ei havaittu puutteita ja tuuletus vaikutti toimivalta.

Kuva 72. Konesaumattu peltikatto ja kävelysiltana toimivat lankut.

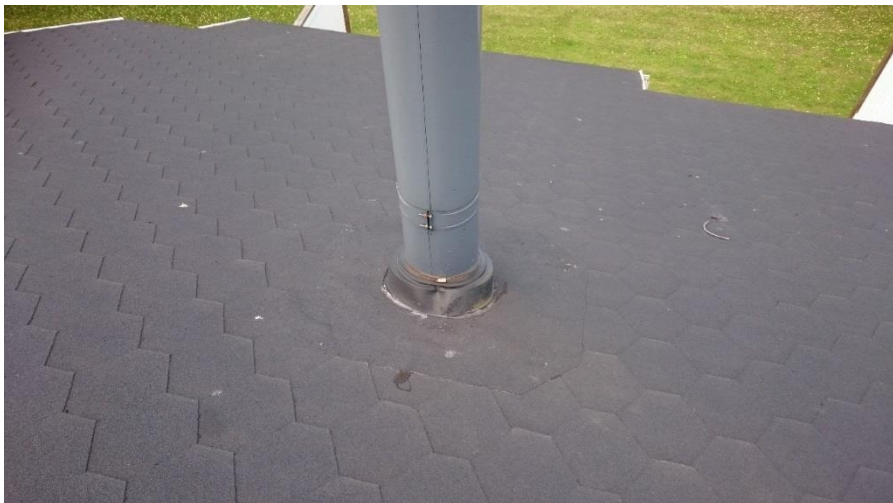
Sisäpinnoiltaan huoneistot ovat melko hyväkuntoisia sekä nykyaikaisia (kuva 75). Pintamateriaaleissa on lähinnä pieniä korjaustarpeita. Myös märkätilat vaikuttivat hyväkuntoisilta. Muutamassa asunnossa teräshormien läpivienneissä on vuosien varrella ollut vesivuotoja, joita on paikattu ja sisäkaton levytystä maalattu tai uusittu hormin ympäriltä. Teräshormien läpivientien tiiveyttä kannattaa tarkkailla säännöllisesti (kuva 76).

Kuva 75. Teräshormien läpivientien tiiveyttä tulee tarkkailla säännöllisesti.

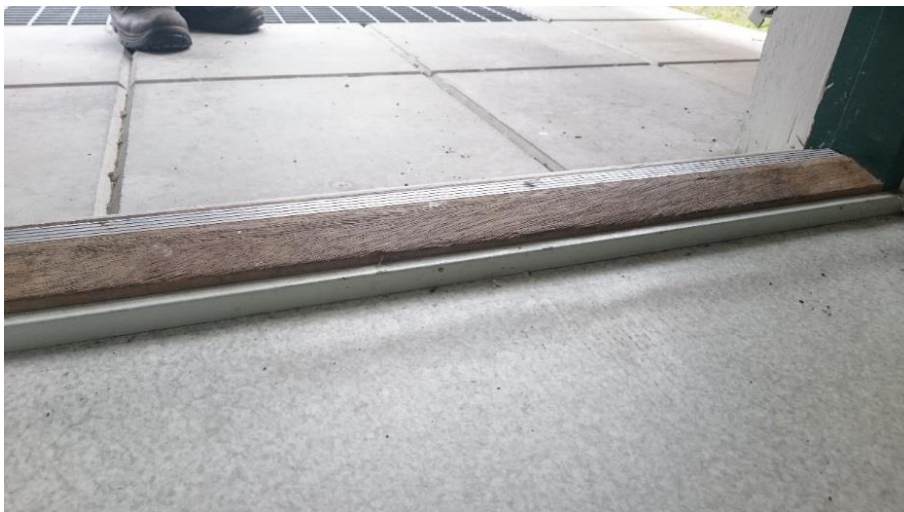
mittaan ja osin jalkalistoja on joutunut laskemaan alaspäin. Lisäksi erään ulko-oven kynnyksellä oli havaittavissa selkeästi korkeuseroa sokkelin ja laatan liitoskohdassa (kuva 78). Tämä viittaisi maanvaraisen betonilaatan painumiseen, joka voi johtua esimerkiksi laatan alapuolisten maakerrosten puutteellisesta tiivistämisestä rakennusaikana. Lisäksi asukkaiden kertoman mukaan ulkoseinälinjalla lattiat ovat talvella viileät. Tämä voi johtua ilmavuodosta seinärakenteen ja perusmuurin liitoskohdassa. Liitoskohdan kunto kannattaa selvittää tarkemmin avaamalla seinärakenteen alaosa sekä suorittaa tarvittavat korjaustoimenpiteet. Rakenteiden läpi tuleva kylmä ilmavirta voi laskea lämpötilaa seinärakenteessa aiheuttaen kosteuden tiivistymistä rakenteisiin ja altistaa rakenteen mikrobivauriolle. Lisäksi mahdollisella vuotoilmareitillä on vaikutusta rakennuksen energiatehokkuuteen sekä asumisviihtyvyyteen ilmavirran aiheuttaessa vedon tunnetta.

Kuva 77. Korkeuseroa sokkelin ja laatan liitoksessa.

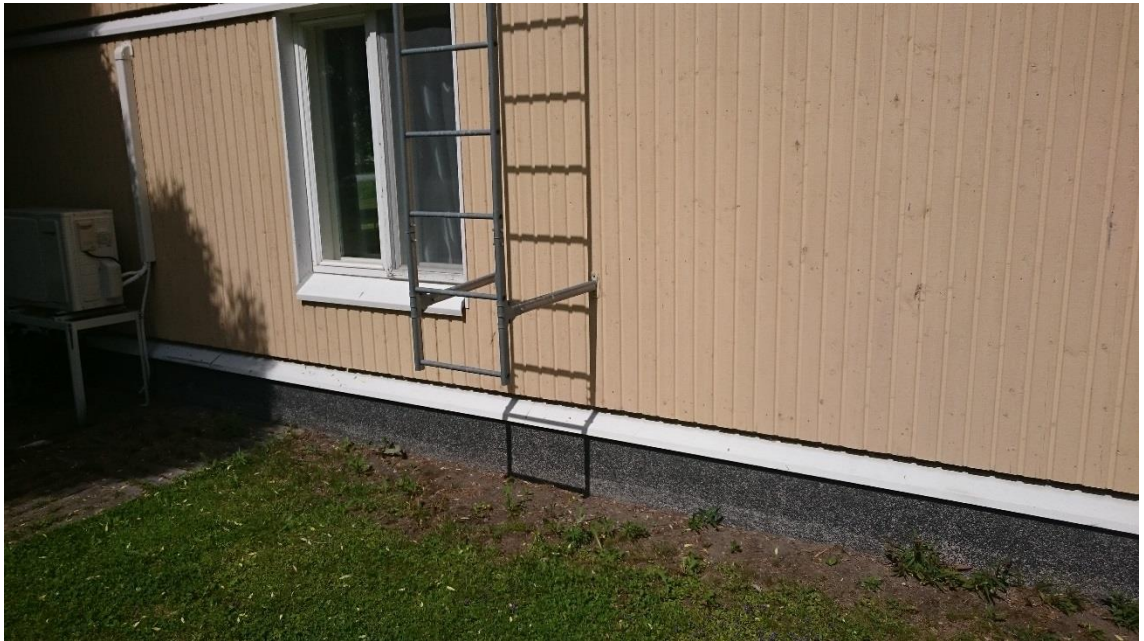
Ulkooverhous sekä muut ulkopuoliset puuosat ovat myös siistissä kunnossa eikä välitöntä tarvetta huoltotoimenpiteille ole (kuva 79). Ainoastaan väestösuojan sisäänkäynnin katoksessa on muutamia paneeleita rikki asuntoauton törmättyä räystäään reunaan.

Kuva 78. Ulkooverhous hyvässä kunnossa. Maan pinta lähes tasallaan perusmuurin vierellä monin paikoin.

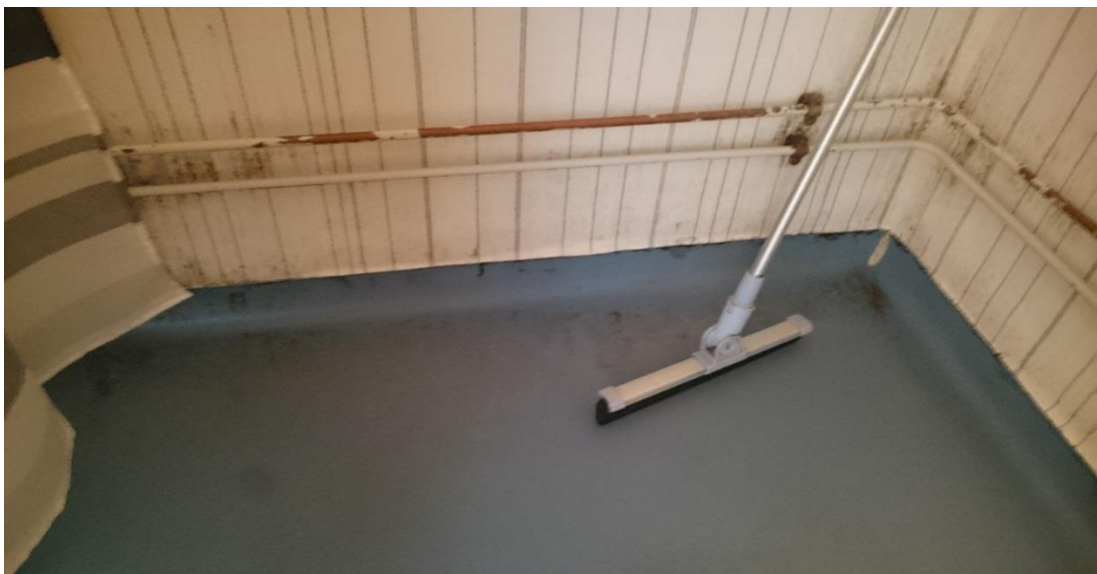
Märkätiloissa eli pesuhuoneessa ja saunassa korjaustarpeita on havaittavissa enemmän. Pesuhuoneissa seinäpinnoitteen sekä lattian muovimaton saumat eivät olleet kaikkialla tiiviit (kuva 83). Auenneet saumat voivat mahdollistaa veden pääsyn rakenteisiin. Saunojen ovenpielet ovat tummuneet suihkun puoleiselta seinältä sekä pesuhuoneiden muovimatoissa oli havaittavissa värimuutoksia. Lisäksi saunan paneloinnit olivat tummuneet nurkasta (kuva 84). Tämä viittaisi saunan paneloinnin takana olevan tuuletusraon toimimattomuuteen. Saunat ja pesuhuoneet tulisi saneerata lähitulevaisuudessa.

Kuva 82. Märkätilat heikommassa kunnossa.
